# Angående släckt hinderbelysning i vindpark Sötterfällan

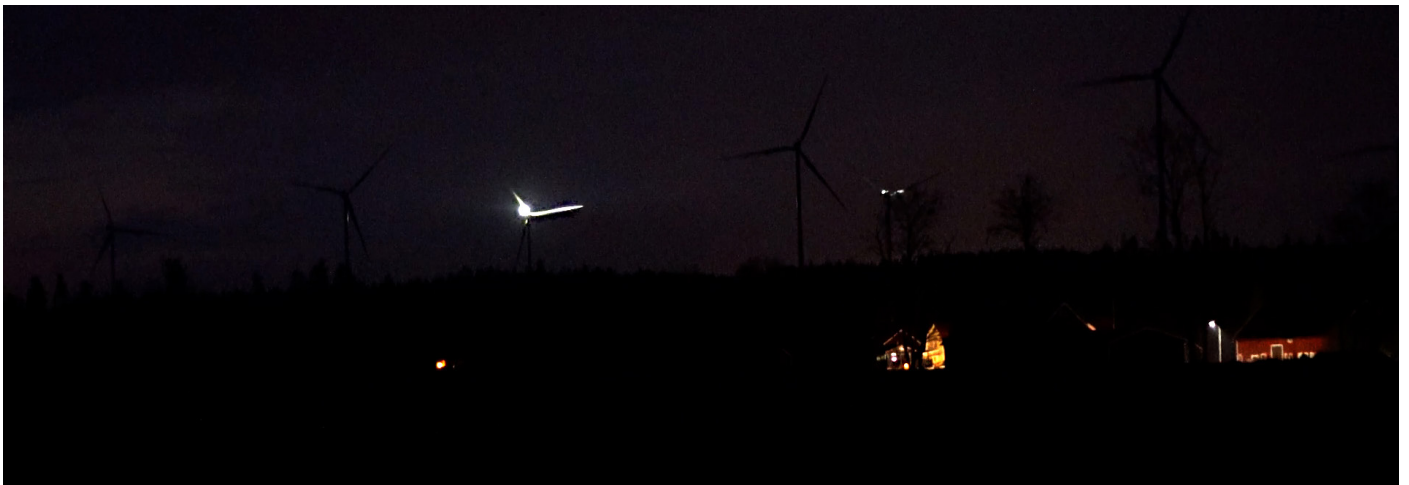
Den 25 maj släcktes hinderbelysningen på samtliga tio verk i vindpark Sötterfällan. Tidigare den veckan hade hinderbelysningen på flera av verken betett sig konstigt och t.ex. blinkat mycket kraftigare än tidigare (bild 1). Sedan dess har hinderbelysningen fortsatt att vara släckt och kommer enligt uppgift från bl.a. flygplatsen (nio kilometer från verken) och luftfartsverket att vara släckt t.om. 31 augusti. Anledningen till att hinderbelysningen är släckt vill inte Eolus som driver parken berätta för flygplatsen men de har i kommunikation med markägare som har verk på sin mark berättat att de byter ut tekniken för dimring i verken, till en kostnad av 200 000:- per verk. Enligt flygplats och luftfartsverk är det ok att ha hinderbelysningen släckt då det (sedan 25 maj) är rapporterat i ett system som flyget använder. Med den logiken kan vi ta bort all hinderbelysning och endast använda det systemet.

Bild 1, verk med kraftigt felaktig hinderbelysning

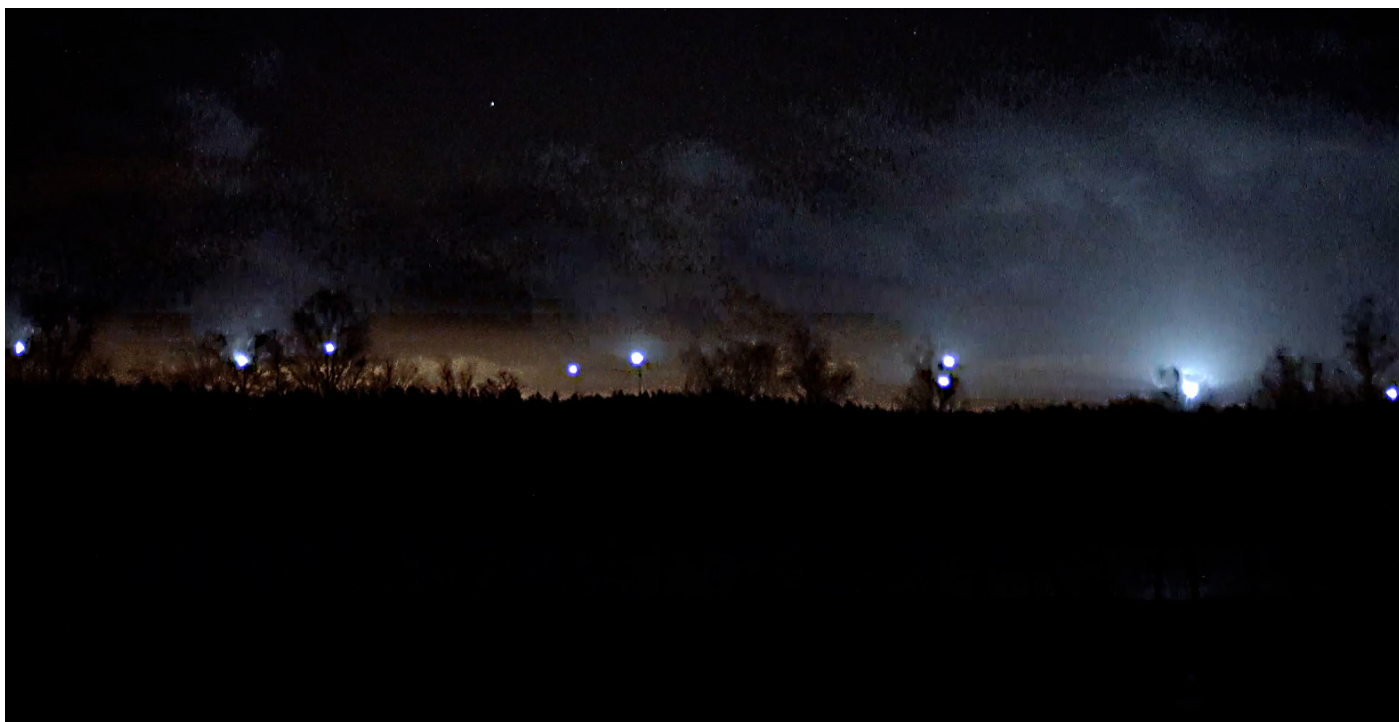
Bild 4, verk på avstånd där det är tydligt att ett av verkens belysning är mycket kraftigare

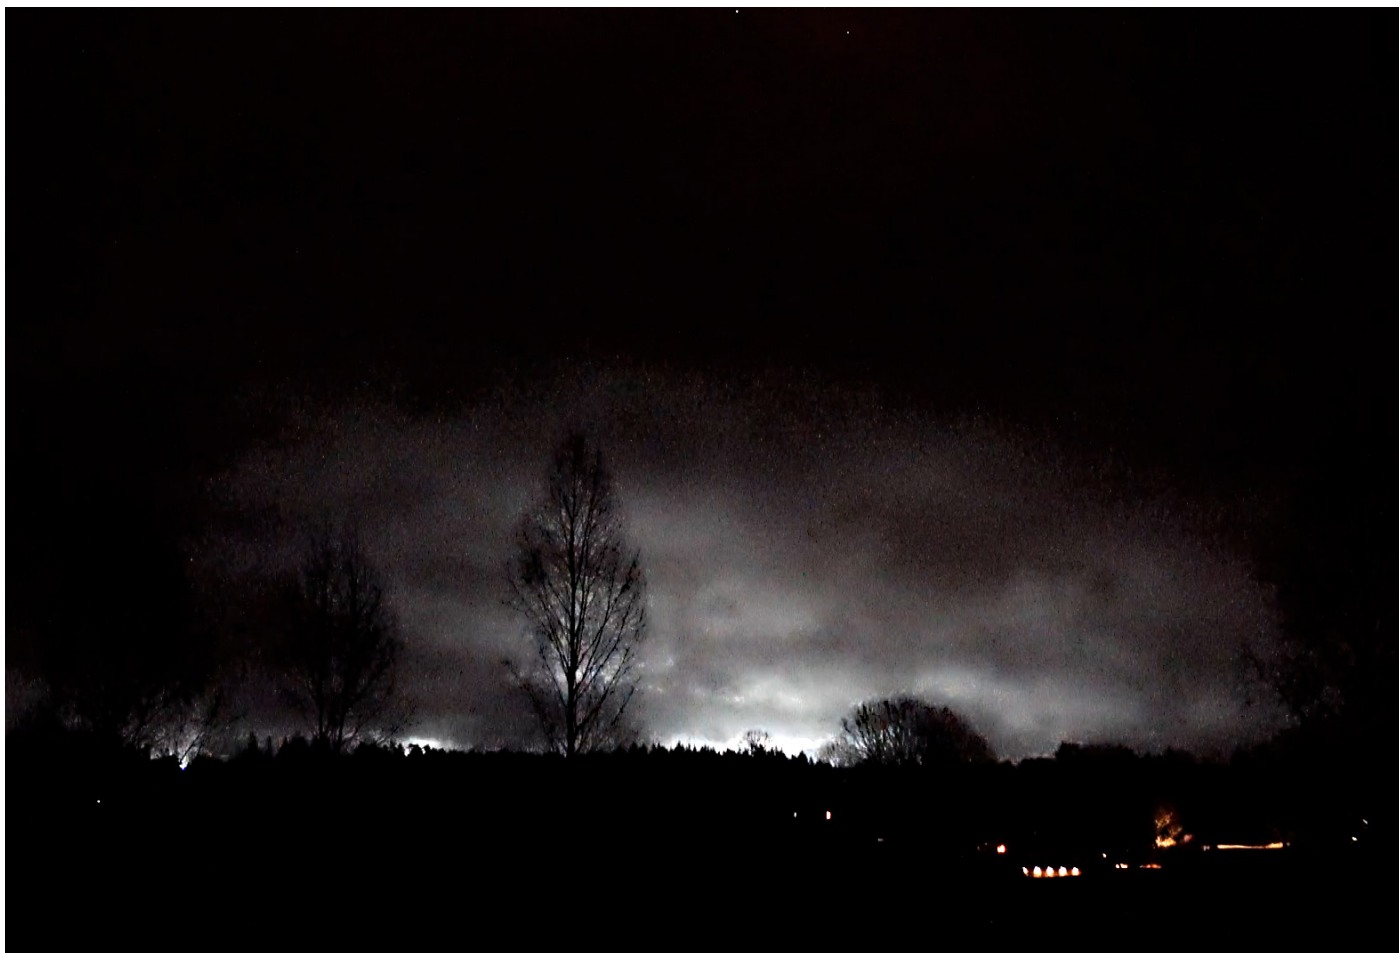
Bild 5, verk på avstånd där det är tydligt att ett av verkens belysning är mycket kraftigare

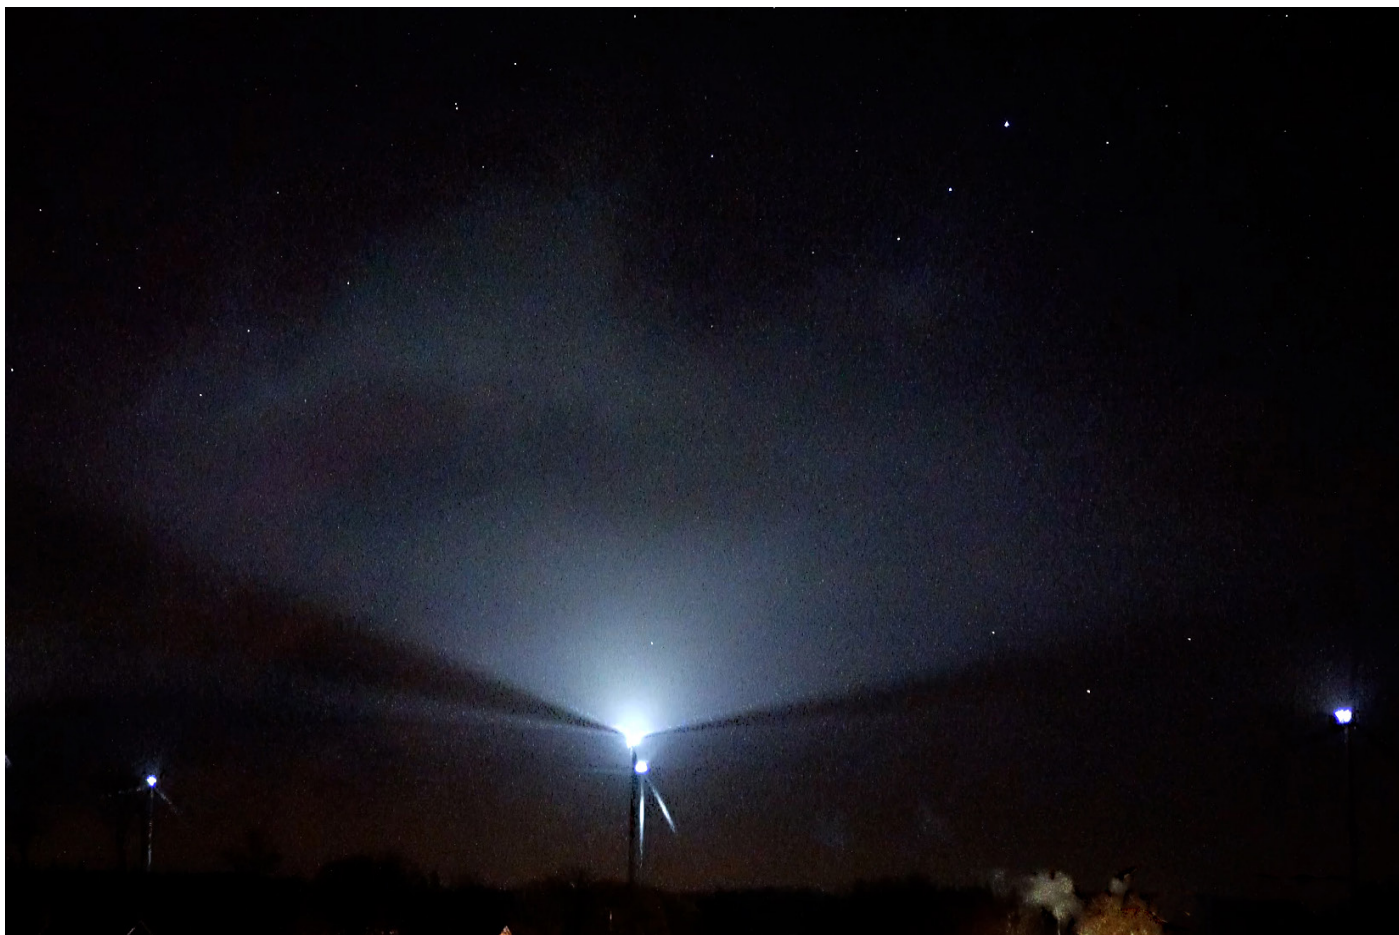
Bild 6, verk på nära håll där det är tydligt att ett av verkens belysning är mycket kraftigare
